KAWASAN KUMUH KABUPATEN BULELENG

PROFIL KAWASAN PERMUKIMAN KUMUH WIL KABUPATEN BULELENG

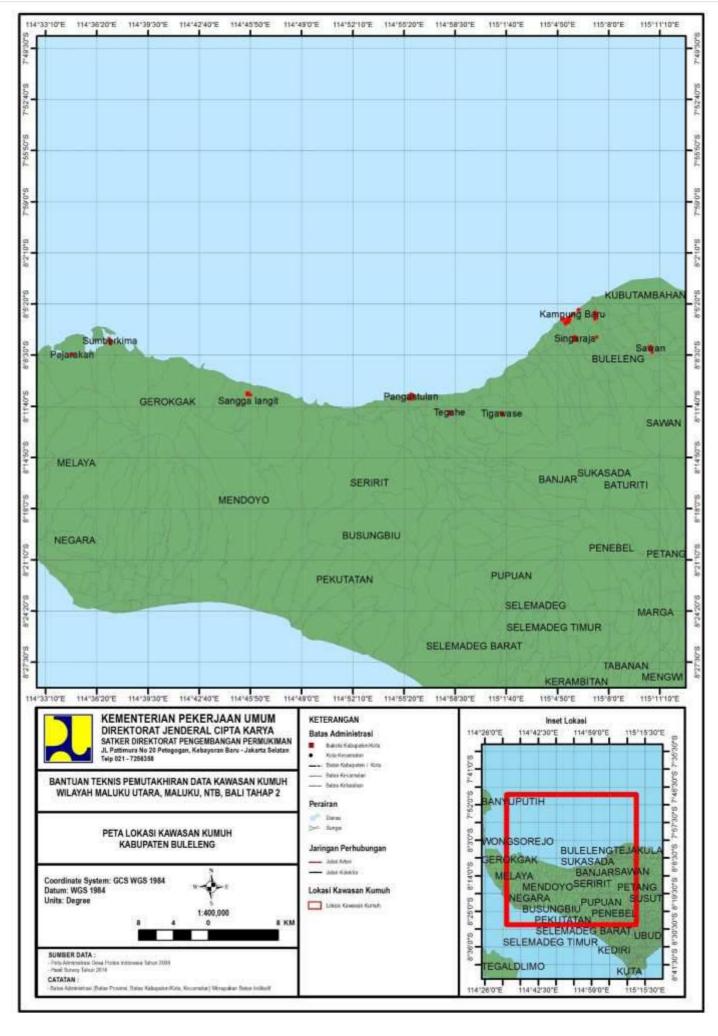
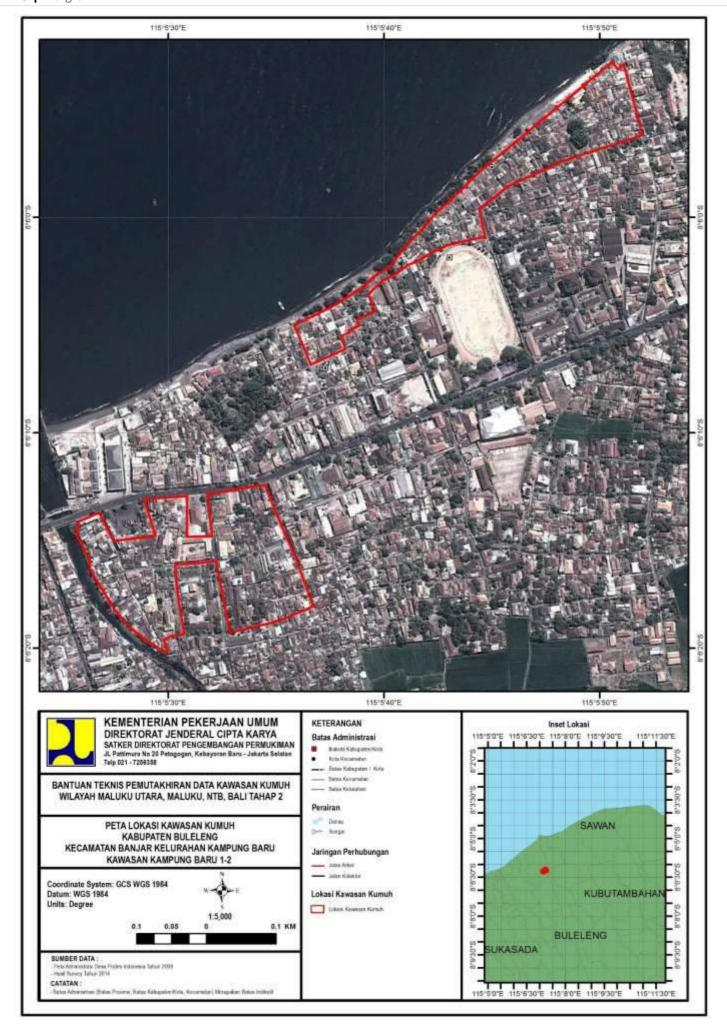
. Nama Lokasi Kumuh : Kampung Baru

a. Pengelolaan sampah belum optimal, baik dari sarana dan prasarana maupun tingkat kesadaran masyarakat.

b. Masih ada masyarakat yang belum terlayani sarana air bersih perpipaan.

c. Kapasitas drainase tidak mampu mengatasi genangan pada saat musim hujan

PENILAIAN KE	KUMUHAN (FISIK)		Dokumentasi
Aspek	Kriteria	Indikator	Dokumentasi
	a. Keteraturan Bangunan	: 51% - 75% bangunan tidak memiliki keteraturan	
Kondisi Bangunan	b. Kepadatan Bangunan	: Kepadatan bangunan sebesar < 200unit/Ha	7 1
3	c. Persyaratan Teknis	: 51% - 75% bangunan tidak memenuhi persyaratan teknis	
Kondisi Jalan	a. Cakupan Pelayanan	: Cakupan layanan jalan lingkungan tidak memadai di 25% - 50% luas area	
_ingkungan	b. Kualitas Jalan	: Kualitas jalan buruk pada 25% - 50% luas area	
Kondisi Drainase	a. Persyaratan Teknis	: Drainase lingkungan tidak mampu mengatasi genangan minimal di 51% - 75% luas area	
Lingkungan	b. Cakupan Pelayanan	: 25% - 50% luas area tidak terlayani drainase lingkungan	A LOCAL CONTRACTOR OF THE PARTY
Kondisi	a. Persyaratan Teknis	: SPAM tidak memenuhi persyaratan teknis di 25% - 50% luas area	
Penyediaan Air Minum	b. Cakupan Pelayanan	: Cakupan pelayanan SPAM tidak memadai terhadap 25% - 50% populasi	J. A.

Kondisi	a. Persyaratan Teknis	: Pengelolaan air limbah tidak memenuhi persyaratan teknis di 51% - 75% luas area	
Pengelolaan Air Limbah	b. Cakupan Pelayanan	: Cakupan pengolahan air limbah tidak memadai terhadap 25% - 50% Populasi	
Kondisi	a. Persyaratan Teknis	: Pengelolaan persampahan tidak memenuhi persyaratan teknis di 51% - 75% luas area	
Pengelolaan Persampahan	b. Cakupan Pelayanan	: Cakupan pengelolaan persampahan tidak memadai terhadap 51% - 75% Populasi	
Kondisi	a. Persyaratan Teknis	: Pasokan air damkar tidak memadai di 25% - 50% luas area	
Pengaman Kebakaran	b. Cakupan Pelayanan	: Jalan lingkungan untuk mobil damkar tidak memadai di 25% - 50% luas area	
TINGK	AT KEKUMUHAN	: KUMUH RINGAN

: PEMUGARAN

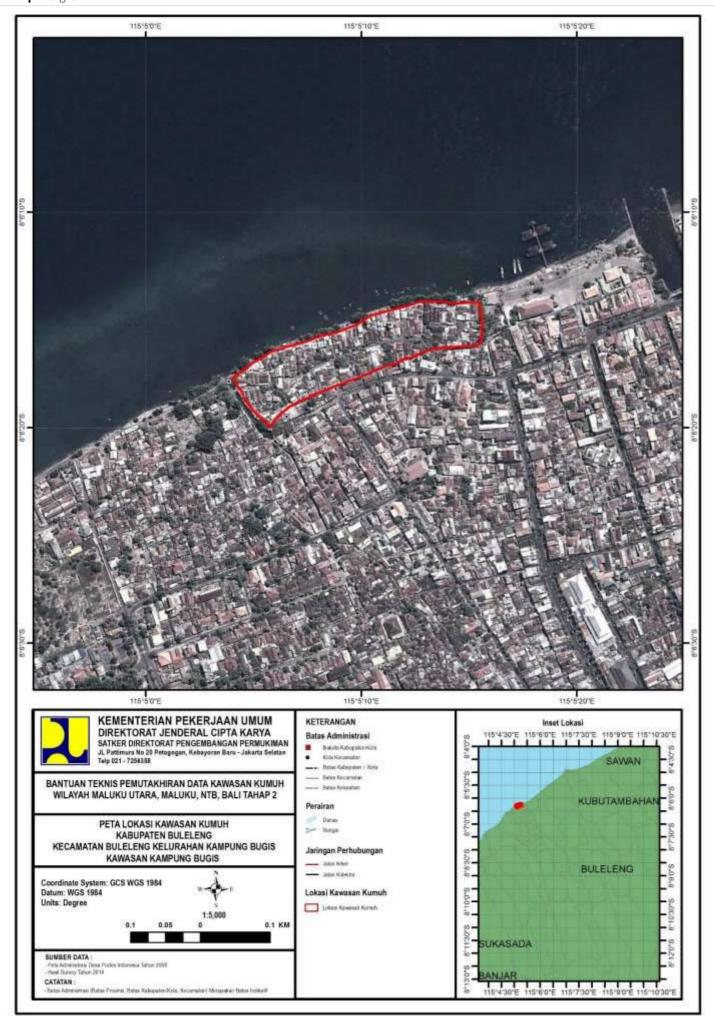
b. Nama Lokasi Kumuh : Kampung Bugis

a. Masih banyak masyarakat yang membuang sampah ke tepi laut karena minimnya sarana dan prasarana persampahan dan tingkat kesadaran masyarakat.

PENILAIAN KE	KUMUHAN (FISIK)		Dokume
Aspek	Kriteria	Indikator	Dokume
W 1! !	a. Keteraturan Bangunan	: 51% - 75% bangunan tidak memiliki keteraturan	
Kondisi Bangunan	b. Kepadatan Bangunan	: Kepadatan bangunan sebesar < 200unit/Ha	
ū	c. Persyaratan Teknis	: 51% - 75% bangunan tidak memenuhi persyaratan teknis	
Kondisi Jalan	a. Cakupan Pelayanan	: Cakupan layanan jalan lingkungan tidak memadai di 25% - 50% luas area	THE WAY
Lingkungan	b. Kualitas Jalan	: Kualitas jalan buruk pada 51% - 75% luas area	
Kondisi Drainase	a. Persyaratan Teknis	: Drainase lingkungan tidak mampu mengatasi genangan minimal di 25% - 50% luas area	
Lingkungan	b. Cakupan Pelayanan	: 25% - 50% luas area tidak terlayani drainase lingkungan	
Kondisi Penyediaan Air	a. Persyaratan Teknis	: SPAM tidak memenuhi persyaratan teknis di 25% - 50% luas area	THE DESCRIPTION OF THE PERSON
Minum	b. Cakupan Pelayanan	: Cakupan pelayanan SPAM tidak memadai terhadap 25% - 50% populasi

Kondisi Pengelolaan	a. Persyaratan Teknis	: Pengelolaan air limbah tidak memenuhi persyaratan teknis di 25% - 50% luas area	
Air Limbah	b. Cakupan Pelayanan	: Cakupan pengolahan air limbah tidak memadai terhadap 25% - 50% Populasi	
Kondisi Pengelolaan	a. Persyaratan Teknis	: Pengelolaan persampahan tidak memenuhi persyaratan teknis di 25% - 50% luas area	San de
Persampahan	b. Cakupan Pelayanan	: Cakupan pengelolaan persampahan tidak memadai terhadap 51% - 75% Populasi	THE .
Kondisi	a. Persyaratan Teknis	: Pasokan air damkar tidak memadai di 25% - 50% luas area	
Pengaman Kebakaran	b. Cakupan Pelayanan	: Jalan lingkungan untuk mobil damkar tidak memadai di 25% - 50% luas area	1

REKOMENDASI POLA PENANGANAN : PEMUKIMAN KEMBALI ATAU LEGALISASI LAHAN LALU PEMUGARAN

: PENGADAAN BAK SAMPAH DAN ALAT PENGANGKUT SAMPAH, PEMBUATAN PROGRAM PENANGANAN FISIK IPAL KOMUNAL DAN PENERTIBAN RUMAH BEDENG TEPI PANTAI, PERBAIKAN

JALAN LINGKUNGAN

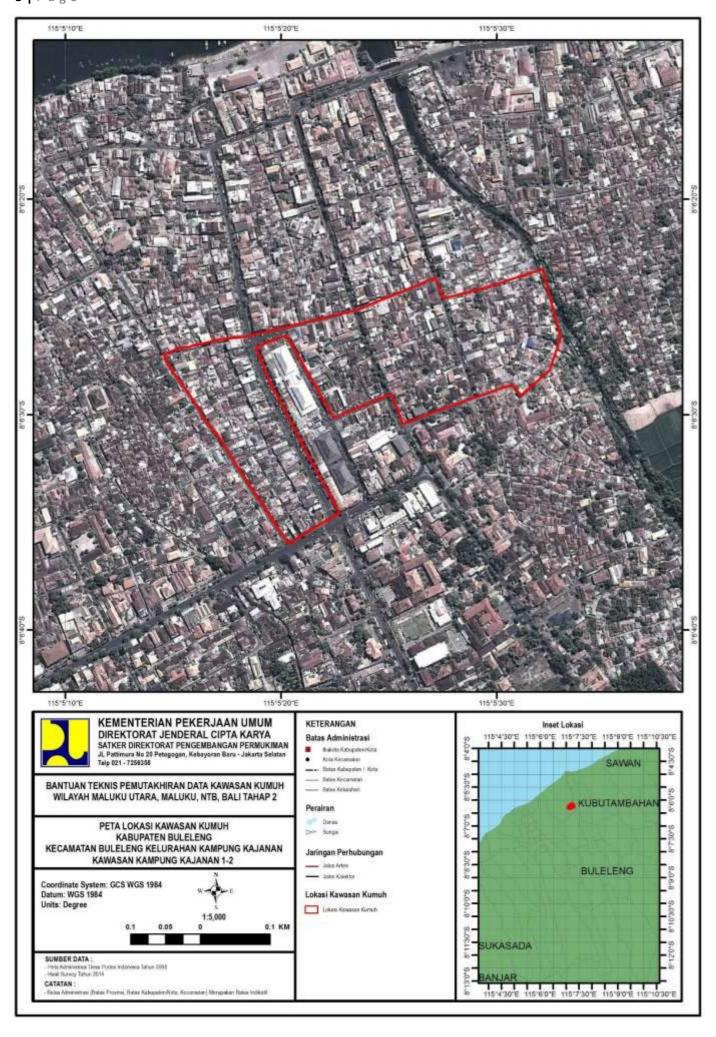
b. Nama Lokasi Kumuh : Kampung Kajanan I dan II

Masih ada konstruksi jalan lingkungan yang rusak.

b. Kapasitas drainase tidak mampu menampung genangan saat hujan sehingga mengakibatkan banjir, Back Water mengakibatkan pasir laut masuk gorong2

c. Masih ada masyarakat yang belum terlayani pelayanan air bersih perpipaan, sedangkan kualitas air sumur kurang baik.

d. Pembuangan limbah sanitasi dan sampah masih dilakukan di sungai.

PENILAIAN KE	EKUMUHAN (FISIK)		Dokumentas
Aspek	Kriteria	Indikator	
	a. Keteraturan Bangunan	: 51% - 75% bangunan tidak memiliki keteraturan	
Kondisi Bangunan	b. Kepadatan Bangunan	: Kepadatan bangunan sebesar 201 - 249 unit/Ha	
J	c. Persyaratan Teknis	: 76% - 100% bangunan tidak memenuhi persyaratan teknis	Total A
Kondisi Jalan	a. Cakupan Pelayanan	: Cakupan layanan jalan lingkungan tidak memadai di 25% - 50% luas area	
Lingkungan	b. Kualitas Jalan	: Kualitas jalan buruk pada 51% - 75% luas area	
Kondisi Drainase	a. Persyaratan Teknis	: Drainase lingkungan tidak mampu mengatasi genangan minimal di 76% - 100% luas area	
Lingkungan	b. Cakupan Pelayanan	: 75% - 100% luas area tidak terlayani drainase lingkungan	The state of
Kondisi	a. Persyaratan Teknis	: SPAM tidak memenuhi persyaratan teknis di 51% - 75% luas area	
Penyediaan Air Minum	b. Cakupan Pelayanan	: Cakupan pelayanan SPAM tidak memadai terhadap 76% - 100% populasi

Kondisi	a. Persyaratan Teknis	: Pengelolaan air limbah tidak memenuhi persyaratan teknis di 51% - 75% luas area	ALL IS R
Pengelolaan Air Limbah	b. Cakupan Pelayanan	: Cakupan pengolahan air limbah tidak memadai terhadap 51% - 75% populasi	
Kondisi	a. Persyaratan Teknis	: Pengelolaan persampahan tidak memenuhi persyaratan teknis di 76% - 100% luas area	
Pengelolaan Persampahan	b. Cakupan Pelayanan	: Cakupan pengelolaan persampahan tidak memadai terhadap 76% - 100% populasi	7 200
Kondisi	a. Persyaratan Teknis	: Pasokan air damkar tidak memadai di 76% - 100% luas area	1
Pengaman Kebakaran	b. Cakupan Pelayanan	: Jalan lingkungan untuk mobil damkar tidak memadai di 76% - 100% luas area	The same of the sa
TINGK	(AT KEKUMUHAN	: KUMUH BERAT

: PEMUKIMAN KEMBALI ATAU PEREMAJAAN

SAMPAH DAN TPS, PENYEDIAAN HIDRANT

: PERBAIKAN JALAN LINGKUNGAN DAN DRAINASE, PENYEDIAAN SPAM,

PERBAIKAN SISTEM SANITASI, PENGADAAN BAK SAMPAH, ALAT PENGANGKUT

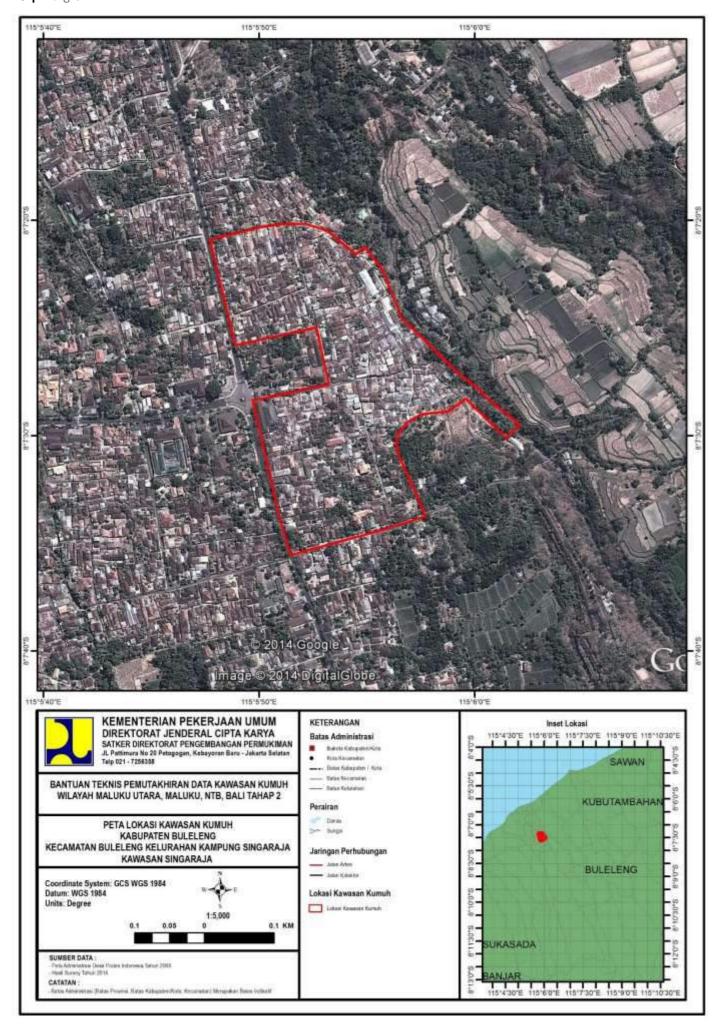
: Kampung Singaraja Nama Lokasi Kumuh

- Kapasitas drainase tidak memadai dalam menampung genangan, dan masih ada lingkungan permukiman yang belum terlayani drainase.
- Pengelolaan persampahan belum optimal karena minimnya sarana dan prasarana persampahan dan tingkat kesadaran masyarakat.
- Minimnya pengamanan kebakaran karena tidak ada hidrant pemadam kebakaran, sedangkan jalan lingkungan tidak memadai untuk mobil damkar.

Aspek	KUMUHAN (FISIK) Kriteria	Indikator	Dokumentas
	a. Keteraturan Bangunan	: 76% - 100%bangunan tidak memiliki keteraturan	
Kondisi Bangunan	b. Kepadatan Bangunan	: Kepadatan bangunan sebesar201 - 249 unit/Ha	
zangunan	c. Persyaratan Teknis	: 51% - 75% bangunan tidak memenuhi persyaratan teknis	11年
Kondisi Jalan	a. Cakupan Pelayanan	: Cakupan layanan jalan lingkungan tidak memadai di 25% - 50% luas area	
_ingkungan	b. Kualitas Jalan	: Kualitas jalan buruk pada 25% - 50% luas area	我然
Kondisi Drainase	a. Persyaratan Teknis	: Drainase lingkungan tidak mampu mengatasi genangan minimal di 51% - 75% luas area	
Lingkungan	b. Cakupan Pelayanan	: 51% - 75%luas area tidak terlayani drainase lingkungan	De la Companya del Companya de la Companya del Companya de la Comp
Kondisi Penyediaan Air	a. Persyaratan Teknis	: SPAM tidak memenuhi persyaratan teknis di 25% - 50% luas area	
Minum	b. Cakupan Pelayanan	: Cakupan pelayanan SPAM tidak memadai terhadap 25% - 50% populasi	JAMES AND AND

Kondisi	a. Persyaratan Teknis	: Pengelolaan air limbah tidak memenuhi persyaratan teknis di 25% - 50% luas area	
Pengelolaan Air Limbah	b. Cakupan Pelayanan	: Cakupan pengolahan air limbah tidak memadai terhadap 25% - 50% Populasi	
Kondisi Pengelolaan	a. Persyaratan Teknis	: Pengelolaan persampahan tidak memenuhi persyaratan teknis di 76%-100%luas area	
Persampahan	b. Cakupan Pelayanan	: Cakupan pengelolaan persampahan tidak memadai terhadap 76% - 100%populasi	
Kondisi	a. Persyaratan Teknis	: Pasokan air damkar tidak memadai di 76% - 100%luas area	- 36
Pengaman Kebakaran	b. Cakupan Pelayanan	: Jalan lingkungan untuk mobil damkar tidak memadai di 76% - 100% luas area	
TINGK	AT KEKUMUHAN	: KUMUH SEDANG

: PEREMAJAAN

: PEMBANGUNAN ATAU PERBAIKAN DRAINASE, PENYEDIAAN BAK SAMPAH, ALAT PENGANGKUT SAMPAH DAN TPS, SERTA PENYEDIAAN HIDRANT PEMADAM KEBAKARAN, PENGELOLAAN PROGRAM PENANGANAN FISIK

LIMBAH SKALA KAWASAN

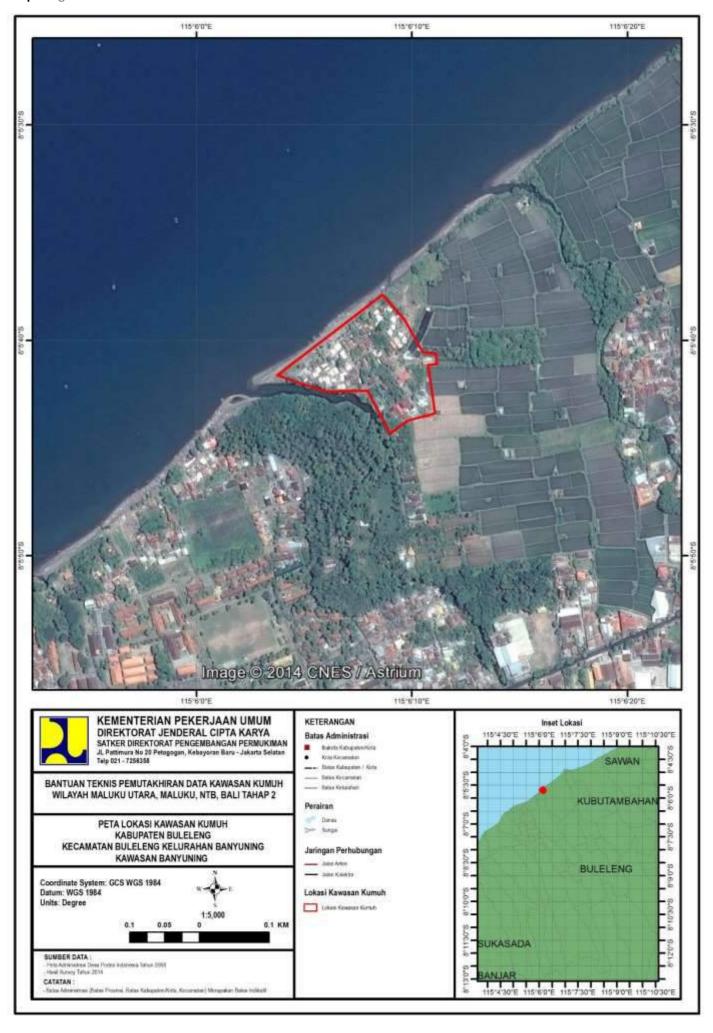
Nama Lokasi Kumuh : Banyuning

Kapasitas drainase tidak mampu menampung genangan air laut dan air hujan sehingga dapat terjadi rob dan banjir.

- Masih ada masyarakat yang belum terlayani pelayanan air bersih perpipaan.
- Masih ada masyarakat yang membuang sampah ke tepi laut.

Minimnya pengamanan kebakaran karenaketersediaan air di lingkungan permukiman terbatas, tidak ada hidrant pemadam kebakaran, dan jalan lingkungan

Aspek	KUMUHAN (FISIK) Kriteria	Indikator	Dokumentas
	a. Keteraturan Bangunan	: 51% - 75% bangunan tidak memiliki keteraturan	
Kondisi Bangunan	b. Kepadatan Bangunan	: Kepadatan bangunan sebesar < 200 unit/Ha	-
-uguu	c. Persyaratan Teknis	: 25% - 50% bangunan tidak memenuhi persyaratan teknis	Land Bridge
Kondisi Jalan	a. Cakupan Pelayanan	: Cakupan layanan jalan lingkungan tidak memadai di 51% - 75% luas area	
_ingkungan	b. Kualitas Pelayanan	: Kualitas jalan buruk pada 51% - 75%luas area	
Kondisi Drainase	a. Persyaratan Teknis	: Drainase lingkungan tidak mampu mengatasi genangan minimal di 51% - 75% luas area	
Lingkungan	b. Cakupan Pelayanan	: 51% - 75% luas area tidak terlayani drainase lingkungan	一、生态
Kondisi	a. Persyaratan Teknis	: SPAM tidak memenuhi persyaratan teknis di 51% - 75%luas area	
Penyediaan Air Minum	b. Cakupan Pelayanan	: Cakupan pelayanan SPAM tidak memadai terhadap 76% - 100%populasi

Kondisi	a. Persyaratan Teknis	: Pengelolaan air limbah tidak memenuhi persyaratan teknis di 25% - 50%luas area	
Pengelolaan Air Limbah	b. Cakupan Pelayanan	: Cakupan pengolahan air limbah tidak memadai terhadap 25% - 50%populasi	
Kondisi	a. Persyaratan Teknis	: Pengelolaan persampahan tidak memenuhi persyaratan teknis di 76%- 100% luas area	
Pengelolaan Persampahan	b. Cakupan Pelayanan	: Cakupan pengelolaan persampahan tidak memadai terhadap 76% - 100% Populasi	
Kondisi	a. Persyaratan Teknis	: Pasokan air damkar tidak memadai di 76% - 100% luas area

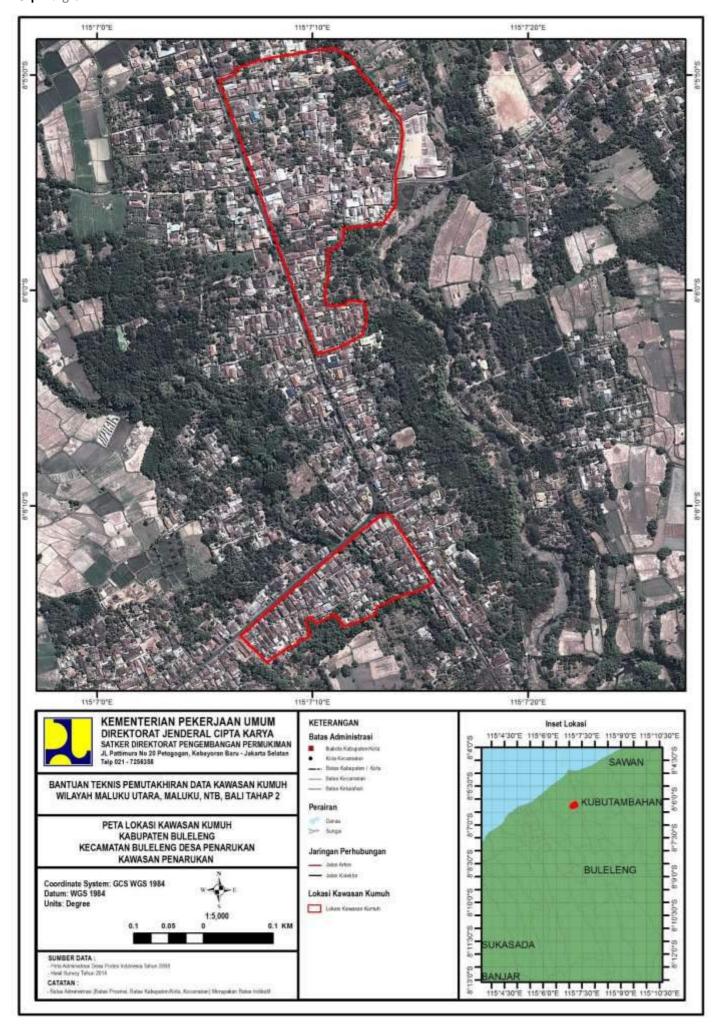
: Penarukan Nama Lokasi Kumuh

Masih ada konstruksi jalan lingkungan yang rusak.

Kapasitas drainase tidak memadai untuk menampung genangan.

c. Pembuang	Pembuangan sampah masih ada yang dilakukan di tanah kosong.				
PENILAIAN K	Dokumentasi				
Aspek	Kriteria	Indikator	Dokumentasi		
Manadia!	a. Keteraturan Bangunan	: 51% - 75% bangunan tidak memiliki keteraturan			
Kondisi Bangunan	b. Kepadatan Bangunan	: Kepadatan bangunan sebesar < 200unit/Ha			
ū	c. Persyaratan Teknis	: 51% - 75% bangunan tidak memenuhi persyaratan teknis			
Kondisi Jalan	a. Cakupan Pelayanan	: Cakupan layanan jalan lingkungan tidak memadai di 51% - 75% luas area			
Lingkungan	b. Kualitas Jalan	: Kualitas jalan buruk pada 51% - 75% luas area			
Kondisi Drainase	a. Persyaratan Teknis	: Drainase lingkungan tidak mampu mengatasi genangan minimal di 51% - 75% luas area			
Lingkungan	b. Cakupan Pelayanan	: 51% - 75% luas area tidak terlayani drainase lingkungan			
Kondisi Penyediaan Air	a. Persyaratan Teknis	: SPAM tidak memenuhi persyaratan teknis di 25% - 50% luas area

Minum	b. Cakupan Pelayanan	: Cakupan pelayanan SPAM tidak memadai terhadap 25% - 50% populasi			
Kondisi	a. Persyaratan Teknis	: Pengelolaan air limbah tidak memenuhi persyaratan teknis di 51% - 75%luas area	A Sec		
Pengelolaan Air Limbah	b. Cakupan Pelayanan	: Cakupan pengolahan air limbah tidak memadai terhadap 25% - 50% Populasi			
Kondisi Pangalalaan	a. Persyaratan Teknis	: Pengelolaan persampahan tidak memenuhi persyaratan teknis di 51% - 75%luas area			
Pengelolaan Persampahan	b. Cakupan Pelayanan	: Cakupan pengelolaan persampahan tidak memadai terhadap 51% - 75%populasi			
Kondisi	a. Persyaratan Teknis	: Pasokan air damkar tidak memadai di 51% - 75%luas area			
Pengaman Kebakaran	b. Cakupan Pelayanan	: Jalan lingkungan untuk mobil damkar tidak memadai di 76% - 100%luas area	1		
TINGKAT KEKUMUHAN		: KUMUH SEDANG			
PENILAIAN P	ERTIMBANGAN LAIN (NO	N-FISIK)			
	eria dan Indikator	Parameter

: PEREMAJAAN

: PERBAIKAN JALAN LINGKUNGAN DAN DRAINASE, PENGADAAN BAK SAMPAH, ALAT

PENGANGKUT SAMPAH DAN TPS, SERTA PENYEDIAAN HIDRANT PEMADAM KEBAKARAN

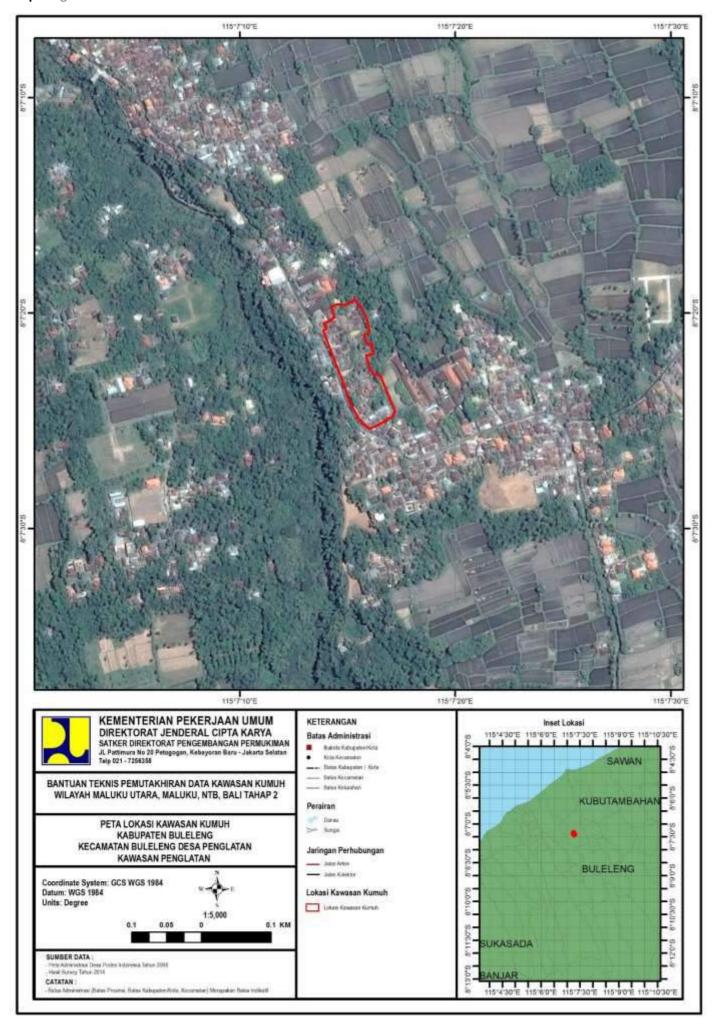
Nama Lokasi Kumuh : Penglatan

Masih ada jalan lingkungan berupa tanah dan banyak konstruksi jalan lingkungan yang rusak.

- Masih ada masyarakat yang tidak memiliki jamban keluarga dan septic tank.
- Masih ada masyarakat yang belum terlayani sarana air bersih perpipaan.

PENILAIAN KE	KUMUHAN (FISIK)		2.
Aspek	Kriteria	Indikator	Dokumenta
	a. Keteraturan Bangunan	: 76% - 100% bangunan tidak memiliki keteraturan	
Kondisi Bangunan	b. Kepadatan Bangunan	: Kepadatan bangunan sebesar < 200unit/Ha

c. Persyaratan Teknis	: 51% - 75% bangunan tidak memenuhi persyaratan teknis	
Kondisi Jalan	a. Cakupan Pelayanan	: Cakupan layanan jalan lingkungan tidak memadai di 25% - 50% luas area	
Lingkungan	b. Kualitas Jalan	: Kualitas jalan buruk pada 51% - 75% luas area	
Kondisi Drainase	a. Persyaratan Teknis	: Drainase lingkungan tidak mampu mengatasi genangan minimal di 25% - 50% luas area	To the second
Lingkungan	b. Cakupan Pelayanan	: 25% - 50%luas area tidak terlayani drainase lingkungan	
Kondisi	a. Persyaratan Teknis	: SPAM tidak memenuhi persyaratan teknis di 25% - 50%luas area	
Penyediaan Air Minum	b. Cakupan Pelayanan	: Cakupan pelayanan SPAM tidak memadai terhadap 25% - 50%populasi	
Kondisi	a. Persyaratan Teknis	: Pengelolaan air limbah tidak memenuhi persyaratan teknis di 76% - 100% luas area	4245
Pengelolaan Air Limbah	b. Cakupan Pelayanan	: Cakupan pengolahan air limbah tidak memadai terhadap 76% - 100% Populasi

Kondisi Pengelolaan	a. Persyaratan Teknis	: Pengelolaan persampahan tidak memenuhi persyaratan teknis di 51% - 75%luas area	
Persampahan	b. Cakupan Pelayanan	: Cakupan pengelolaan persampahan tidak memadai terhadap 51% - 75%populasi	- 127
Kondisi	a. Persyaratan Teknis	: Pasokan air damkar tidak memadai di 76% - 100%luas area	
Pengaman Kebakaran	b. Cakupan Pelayanan	: Jalan lingkungan untuk mobil damkar tidak memadai di 51% - 75%luas area	
TINGK	AT KEKUMUHAN	: KUMUH SEDANG

: PEREMAJAAN

: PEMBANGUNAN JALAN LINGKUNGAN, PEMBANGUNAN MCK YANG LAYAK, PENGADAAN SPAM, BAK SAMPAH, ALAT PENGANGKUT SAMPAH DAN TPS

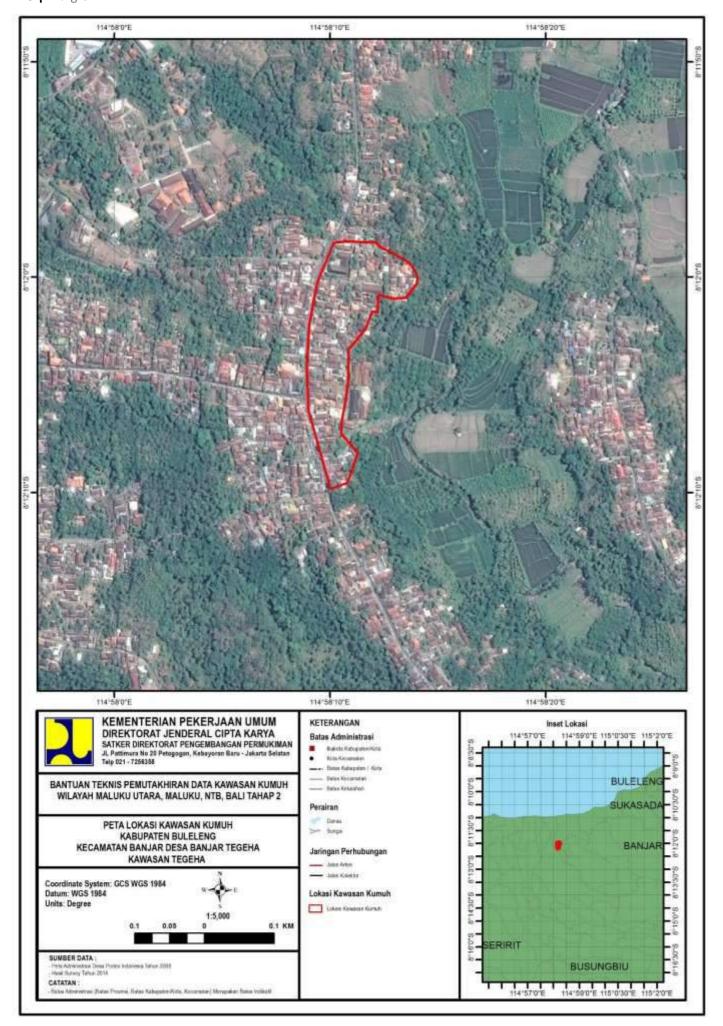
: Banjar Tegeha Nama Lokasi Kumuh

Pengelolaan sampah belum optimal karena minimnya sarana dan prasarana persampahan.

Minimnya pengamanan kebakaran karena tidak ada hidrant pemadam kebakaran, sedangkan jalan lingkungan tidak memadai untuk mobil damkar.

PENILAIAN KE	Dokumentasi		
Aspek	Kriteria	Indikator	Dokumentasi
	a. Keteraturan Bangunan	: 51% - 75% bangunan tidak memiliki keteraturan	
Kondisi Bangunan	b. Kepadatan Bangunan	: Kepadatan bangunan sebesar < 200unit/Ha	*

c. Persyaratan Teknis	: 51% - 75% bangunan tidak memenuhi persyaratan teknis	
Kondisi Jalan	a. Cakupan Pelayanan	: Cakupan layanan jalan lingkungan tidak memadai di 25% - 50% luas area	
Lingkungan	b. Kualitas Jalan	: Kualitas jalan buruk pada 25% - 50% luas area	
Kondisi Drainase	a. Persyaratan Teknis	: Drainase lingkungan tidak mampu mengatasi genangan minimal di 25% - 50% luas area	
kingkungan Kondisi	a: PakyparatBelavenan	: 5PAM 7586K488 areaulid aktsylavaan dekinassi 1259Kunsoon, luas area	
Penyediaan Air Minum	b. Cakupan Pelayanan	: Cakupan pelayanan SPAM tidak memadai terhadap 25% - 50% populasi	
Kondisi	a. Persyaratan Teknis	: Pengelolaan air limbah tidak memenuhi persyaratan teknis di 25% - 50% luas area	
Pengelolaan Air Limbah	b. Cakupan Pelayanan	: Cakupan pengolahan air limbah tidak memadai terhadap 25% - 50% Populasi	
Kondisi Pengelolaan	a. Persyaratan Teknis	: Pengelolaan persampahan tidak memenuhi persyaratan teknis di 51%-75% luas area

: PENGADAAN BAK SAMPAH, ALAT PENGANGKUT SAMPAH DAN TPS, SERTA PENYEDIAAN

HIDRANT PEMADAM KEBAKARAN

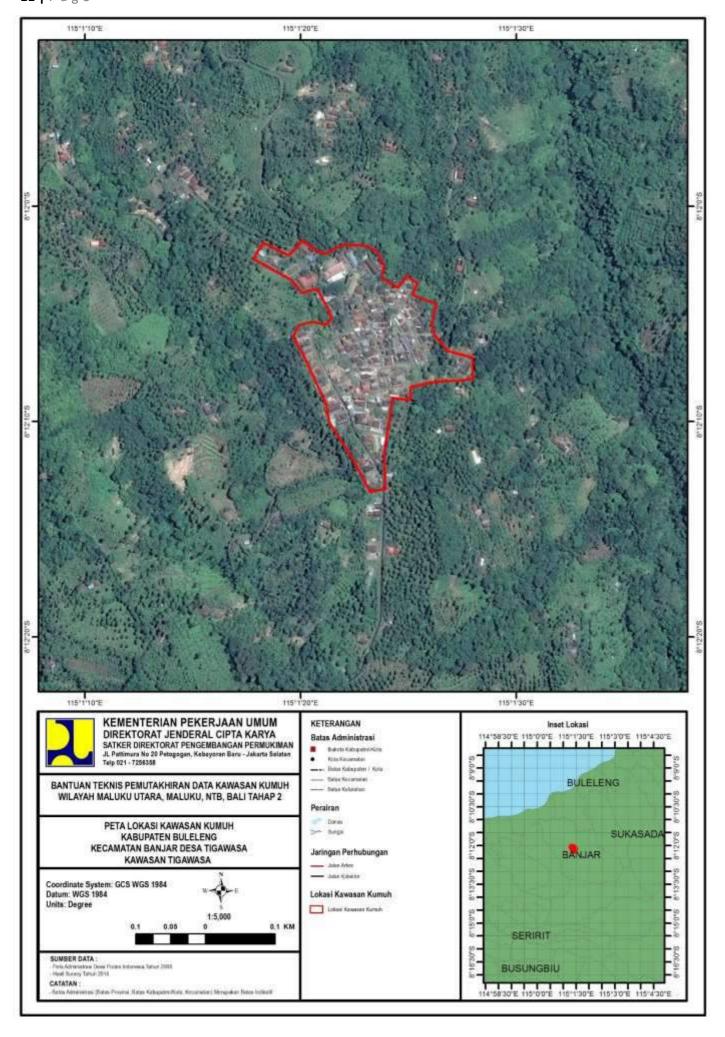
Nama Lokasi Kumuh : Tigawasa

Masih ada konstruksi jalan lingkungan yang rusak.

- Masih ada lingkungan yang belum terlayani drainase, sedangkan llingkungan yang sudah terlayani drainase masih ada yang konstruksi drainase belum semen/beton dan ada yang tidak mampu menampung genangan saat hujan
- Pengelolaan sampah belum optimal karena minimnya sarana dan prasarana persampahan.

······································	
PENILAIAN KE	Dokumentasi		
Aspek	Kriteria	Indikator	Dokumentasi
	a. Keteraturan Bangunan	: 76% - 100% bangunan tidak memiliki keteraturan	
Kondisi Bangunan	b. Kepadatan Bangunan	: Kepadatan bangunan sebesar < 200unit/Ha	
· ·	c. Persyaratan Teknis	: 51% - 75% bangunan tidak memenuhi persyaratan teknis	
Kondisi Jalan	a. Cakupan Pelayanan	: Cakupan layanan jalan lingkungan tidak memadai di 51% - 75% luas area	The state of the s
Lingkungan	b. Kualitas Jalan	: Kualitas jalan buruk pada 76% - 100% luas area	
Kondisi Drainase	a. Persyaratan Teknis	: Drainase lingkungan tidak mampu mengatasi genangan minimal di 76% - 100% luas area	
Lingkungan	b. Cakupan Pelayanan	: 51% - 75% luas area tidak terlayani drainase lingkungan	
Kondisi Penyediaan Air	a. Persyaratan Teknis	: SPAM tidak memenuhi persyaratan teknis di 51% - 75%luas area	
Minum	b. Cakupan Pelayanan	: Cakupan pelayanan SPAM tidak memadai terhadap 51% - 75%populasi

Kondisi	a. Persyaratan Teknis	: Pengelolaan air limbah tidak memenuhi persyaratan teknis di 51% - 75%luas area	
Pengelolaan Air Limbah	b. Cakupan Pelayanan	: Cakupan pengolahan air limbah tidak memadai terhadap 51% - 75% Populasi	-
Kondisi	a. Persyaratan Teknis	: Pengelolaan persampahan tidak memenuhi persyaratan teknis di 76%-	A Party

: PEMUKIMAN KEMBALI ATAU PEREMAJAAN

: PERBAIKAN JALAN LINGKUNGAN, PEMBANGUNAN DAN PERBAIKAN DRAINASE, BAK SAMPAH, ALAT PENGANGKUT SAMPAH DAN TPS, PENYEDIAAN HIDRANT, PENINGKATAN PELAYANAN SPAM

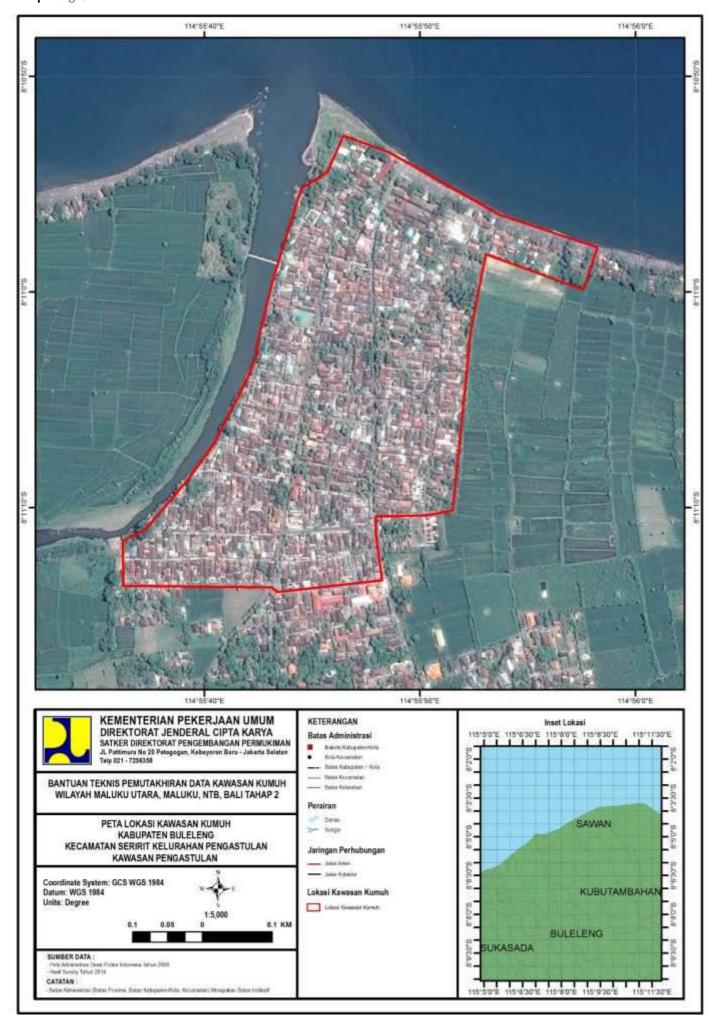
b. Nama Lokasi Kumuh : Pengastulan

- a. Masih ada masyarakat yang belum terlayani sarana air bersih perpipaan, sedangkan kualitas air sumur kurang baik.
- b. Drainase tidak berfungsi dengan baik karena adanya timbulan tanah dan sampah.
- c. Masih banyak masyarakat yang membuang sampah ke sungai dan laut.
- d. Minimnya pengamanan kebakaran karena ketersediaan air di lingkungan permukiman terbatas, tidak ada hidrant pemadam kebakaran, dan jalan lingkungan tidak memadai untuk mohil damkar

Aspek	EKUMUHAN (FISIK) Kriteria	Indikator	Dokumentas
ropen	a. Keteraturan Bangunan	: 76% -100% bangunan tidak memiliki keteraturan	
Kondisi Bangunan	b. Kepadatan Bangunan	: Kepadatan bangunan sebesar < 200unit/Ha	
Janganan	c. Persyaratan Teknis	: 51% - 75% bangunan tidak memenuhi persyaratan teknis	
Kondisi Jalan	a. Cakupan Pelayanan	: Cakupan layanan jalan lingkungan tidak memadai di 25% - 50% luas area	
_ingkungan	b. Kualitas Pelayanan	: Kualitas jalan buruk pada 25% - 50% luas area	
Kondisi Orainase	a. Persyaratan Teknis	: Drainase lingkungan tidak mampu mengatasi genangan minimal di 51% - 75% uas area	Marino MI
Lingkungan	b. Cakupan Pelayanan	: 25% - 50% luas area tidak terlayani drainase lingkungan	
Kondisi	a. Persyaratan Teknis	: SPAM tidak memenuhi persyaratan teknis di 51% - 75%luas area	
Penyediaan Air Minum	b. Cakupan Pelayanan	: Cakupan pelayanan SPAM tidak memadai terhadap 76% - 100% populasi

Kondisi	a. Persyaratan Teknis	: Pengelolaan air limbah tidak memenuhi persyaratan teknis di 51% - 75%luas area	1/2
Pengelolaan Air Limbah	b. Cakupan Pelayanan	: Cakupan pengolahan air limbah tidak memadai terhadap 25% - 50% populasi	
Kondisi	a. Persyaratan Teknis	: Pengelolaan persampahan tidak memenuhi persyaratan teknis di 76%- 100%luas area	
Pengelolaan Persampahan	b. Cakupan Pelayanan	: Cakupan pengelolaan persampahan tidak memadai terhadap 51% - 75%populasi	
Kondisi	a. Persyaratan Teknis	: Pasokan air damkar tidak memadai di 51% - 75%luas area	
Pengaman Kebakaran	b. Cakupan Pelayanan	: Jalan lingkungan untuk mobil damkar tidak memadai di 25% - 50% luas

: PENGADAAN SPAM DENGAN PERPIPAAN, PERBAIKAN DRAINASE, BAK SAMPAH, ALAT PENGANGKUT SAMPAH DAN TPS, PENYEDIAAN HIDRANT, PEMBUATAN IPAL KOMUNAL

: PEREMAJAAN

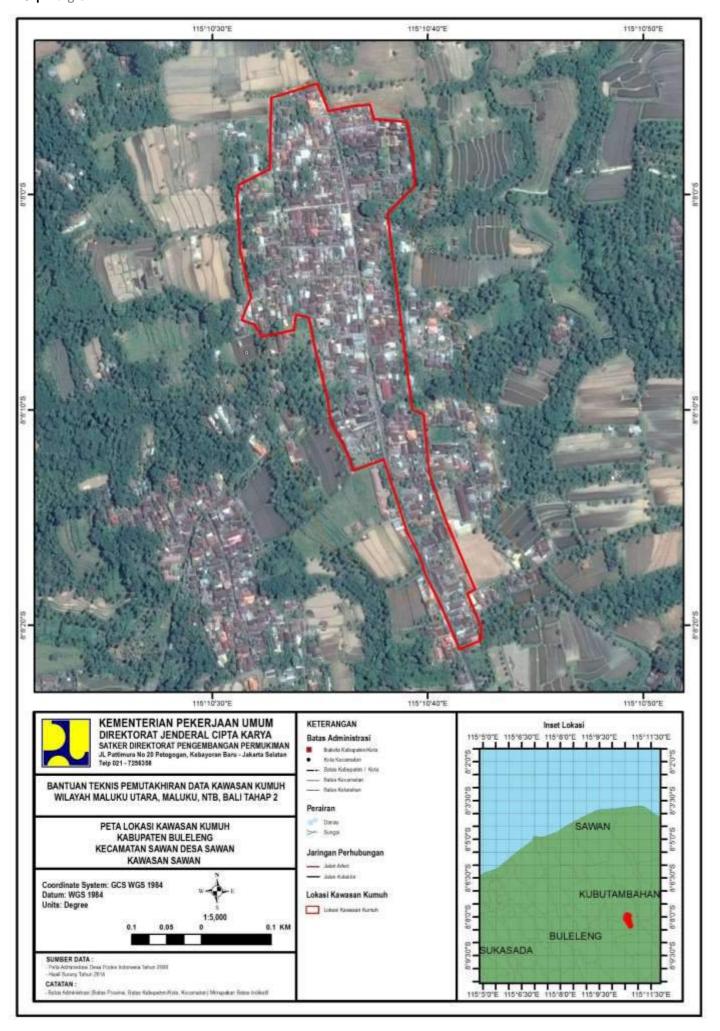
Nama Lokasi Kumuh : Sawan

Masih banyak konstruksi jalan lingkungan yang rusak dan belum terlayani drainase.

Sarana dan prasarana persampahan belum memadai sehingga masyarakat membuang sampah ke jurang.

PENILAIAN KI	EKUMUHAN (FISIK)		Dokumenta
Aspek	Kriteria	Indikator	Dokumenta
Manualini	a. Keteraturan Bangunan	: 25% - 50% bangunan tidak memiliki keteraturan	
Kondisi Bangunan	b. Kepadatan Bangunan	: Kepadatan bangunan sebesar < 200unit/Ha

c. Persyaratan Teknis	: 76% - 100% bangunan tidak memenuhi persyaratan teknis	量温度工
Kondisi Jalan	a. Cakupan Pelayanan	: Cakupan layanan jalan lingkungan tidak memadai di 25% - 50% luas area	1
Lingkungan	b. Kualitas Jalan	: Kualitas jalan buruk pada 51% - 75% luas area	
Kondisi Drainase	a. Persyaratan Teknis	: Drainase lingkungan tidak mampu mengatasi genangan minimal di 51% - 75% luas area	
Lingkungan	b. Cakupan Pelayanan	: 51% - 75% luas area tidak terlayani drainase lingkungan	130mm
Kondisi Penyediaan Air	a. Persyaratan Teknis	: SPAM tidak memenuhi persyaratan teknis di 25% - 50% luas area	
Minum	b. Cakupan Pelayanan	: Cakupan pelayanan SPAM tidak memadai terhadap 25% - 50% populasi	
Kondisi	a. Persyaratan Teknis	: Pengelolaan air limbah tidak memenuhi persyaratan teknis di 25% - 50% luas area	
Pengelolaan Air Limbah	b. Cakupan Pelayanan	: Cakupan pengolahan air limbah tidak memadai terhadap 25% - 50% Populasi	The said
